## 01/02/2023 09:23 - Desvio duplo de igarapé na Estrada do Santo Antônio começa a ser construído

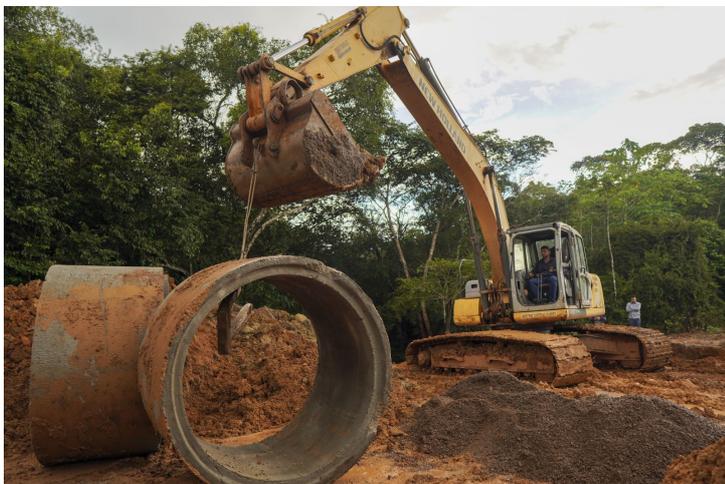
A Prefeitura de Porto Velho deu início nesta segunda-feira (30) à obra de construção de desvio duplo do canal Bate Estaca, na Estrada de Santo Antônio, onde a força da água fez com que uma cratera se abrisse na última sexta-feira (27) por conta das fortes chuvas registradas durante a semana. Serão desvios feitos através de manilhas e um tubo armico.

“Uma tromba d’água enorme deslocou um toco, que acabou comprometendo toda parte de passagem da água de vários bairros de Porto Velho até o rio Madeira. A Secretaria Municipal de Obras (Semob) desde o início está acompanhando esses trabalhos e, provavelmente, a depender

Com o trabalho que está sendo executado pela Semob, a Prefeitura amplia a capacidade de vazão da água no igarapé Bate Estaca. Diego Lage, titular da pasta, explica que estão instalando uma fileira de manilhas de 1,40 metro de diâmetro ao lado do local que se rompeu, para desviar o curso das águas. Em seguida, a equipe vai instalar outro bueiro armico (tubo metálico) de 2 metros de diâmetro onde estava o anterior.

“Estamos nesse período chuvoso, que infelizmente atrapalha bastante, mas nós vamos dobrar a vazão de água colocando mais uma linha de manilhas, com diâmetro maior. Então, em vez de uma, como tínhamos quando aconteceu o problema, nós vamos construir duas. A previsão é de que a gente fique durante essa semana realizando a obra, por conta da chuva, mas a meta é de que até o final de semana a gente consiga liberar o trânsito de forma segura para essas pessoas”, disse Diego Lage.
